PENATALAKSANAAN KASUS INSTRUMEN PATAH DALAM SALURAN AKAR (Laporan Kasus)

Henny M. Adrienne, Wiwi Werdiningsih: Penatalaksanaan Kasus Instrumen Patah Dalam Saluran Akar (Laporan Kasus). Jurnal Kedokteran Gigi Universitas Indonesia. 2003; 10 (Edisi Khusus): 188-193

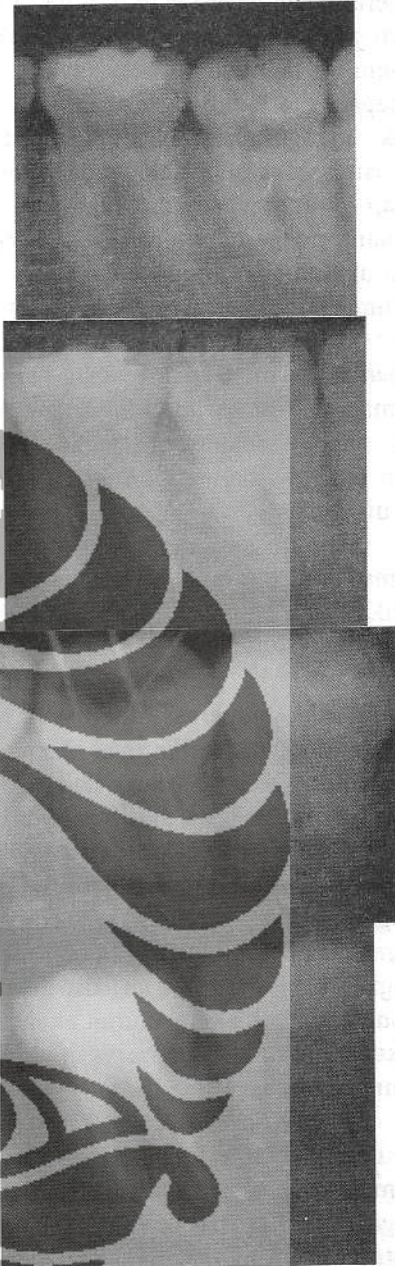
Gambar 1. Radiografis instrument patah pada gigi M1

Pada kasus ini kemungkinan instrumen patah karena: (1) penggunaan file yang dipaksakan, sedangkan saluran akar belum cukup longgar untuk mengganti alat dengan ukuran yang lebih besar, disertai

bentuk daerah 1/3 apikal bengkok yang dapat menyebabkan ujung file terjepit.

Gerakan yang dipaksakan dalam mencapai panjang kerja, dapat melemahkan atau terjepitnya ujung file pada dinding saluran akar, dan dapat menyebabkan instrumen patah.² (2) Penggunaan file yang tidak di bengkokkan terlebih dahulu pada saluran akar yang bengkok, dapat menyebabkan ujung file terjepit pada dinding saluran akar, sehingga instrumen patah.

Pada kasus ini instrumen patah karena penggunaan file yang dipaksakan, pada saluran akar bengkok yang belum cukup longgar untuk mengganti alat dengan ukuran lebih besar, dan file tidak dibengkokkan terlebih dahulu, karena itu ujung file terjepit pada dinding saluran akar.
