EVALUASI PENGELOLAAN LIMBAH BAHAN BERBAHAYA DAN BERACUN (B3) DI PUSAT TEKNOLOGI BAHAN BAKAR NUKLIR

Susanto¹⁾, Sunardi, Waringin M. Y.

Pusat Teknologi Bahan Bakar Nuklir
Badan Tenaga Nuklir Nasional, Serpong, Banten, Indonesia, 15313

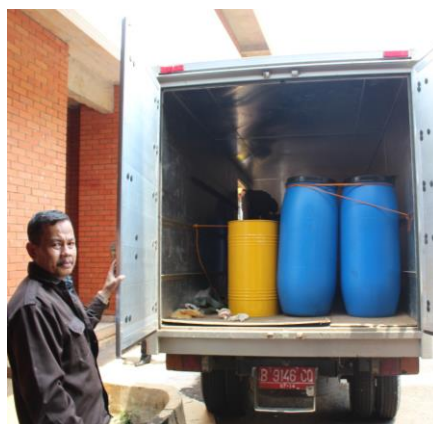
Gambar 2. (A) Tempat sementara Limbah B3. (B) Pengangkutan Limbah B3 dari PTBBN ke PTLR

Pengiriman limbah B3 dilakukan setelah melalui kegiatan administrasi yang berurutan. Diawali dengan PTBBN mengirim data limbah B3 yang akan dikirim ke PTLR [4], kemudian PTLR mengirim staf untuk mengecek kebenaran data tersebut di instalasi pengirim (PTBBN). Dari hasil pengecekan, PTLR mengirim rekomendasi berkaitan dengan sejumlah kekurangan terhadap limbah yang akan dikirim meliputi: kemasan yang kurang baik, waktu pengambilan, cara pengambilan, peralatan dan bahan termasuk alat pelindung diri yang memadai [5]. Setelah rekomendasi tersebut dilaksanakan oleh PTBBN, maka pengangkutan dapat dilaksanakan oleh staf PTLR (Gambar 5. Pengangkutan Limbah B3 dari PTBBN ke PTLR). Dibandingkan dengan Tahun 2015, kegiatan pengelolaan limbah B3 di Tahun 2016 telah terjadi peningkatan. Hal ini dapat dilihat dari jumlah banyaknya item dan volume limbah B3 di tahun 2016 yang jumlahnya melebihi dari Tahun 2015 (Lihat Tabel 1 dan Tabel 2). Namun demikian kegiatan pengiriman limbah B3 ke PTLR masih dapat berjalan dengan baik, limbah dapat terkirim sesuai dengan syarat syarat yang ditetapkan.
