EVALUASI ASPEK KESELAMATAN KEGIATAN METALOGRAFI DI INSTALASI ELEMEN BAKAR EKSPERIMENTAL

Pusat Teknologi Bahan Bakar Nuklir
Badan Tenaga Nuklir Nasional, Serpong, Banten, Indonesia, 15313

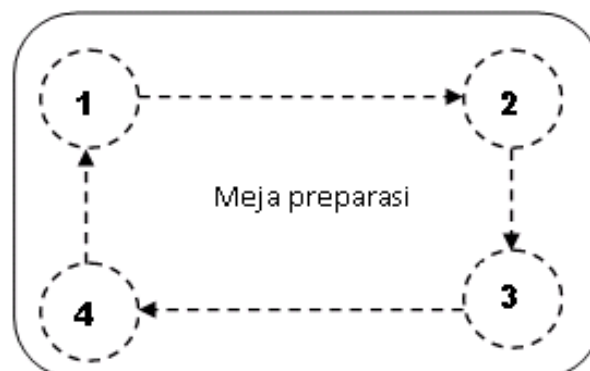
Gambar 3. Pola pengukuran kontaminasi

Kegiatan dilakukan di area meja preparasi yang berpotensi terkontaminasi bahan aktif, yaitu daerah yang terdapat sumber bahan aktif (zat radioaktif dan bahan nuklir). Pengukuran tingkat kontaminasi dilakukan di meja preparasi metalografi di HR 22. Pengukuran dilakukan terutama terhadap meja yang berpotensi terkontaminasi yaitu di meja kerja preparasi dengan pola menyisir (Gambar 3), atau lokasi penempatan/penyimpanan sampel hasil metalografi.

Pada lokasi seperti permukaan meja dapat ditentukan dengan cara mengukur tingkat kontaminasinya dengan metode langsung. Pada metode langsung monitor kontaminasi atau *surveymeter* didekatkan ke benda terkontaminasi tersebut. Pada pengukuran kontaminasi metode langsung dapat dilakukan dengan beberapa kondisi yaitu bahan yang terkontaminasi permukaannya dapat dijangkau oleh alat ukur atau *surveymeter*. Hasil pengukuran tingkat kontaminasi di permukaan meja preparasi metalografi periode kegiatan Januari - April 2016 disajikan pada Tabel 2.
