## BENTENG VAN DEN BOSCH, NGAWI: Temuan Artefaktual Sebagai Cerminan Alat-alat Kebutuhan Sehari-hari

## FORT VAN DEN BOSCH, NGAWI: The Artefacts as a Reflection of Their Daily Utility

Muhammad Chawari  
Balai Arkeologi Yogyakarta  
[mchawari@gmail.com](mailto:mchawari@gmail.com)

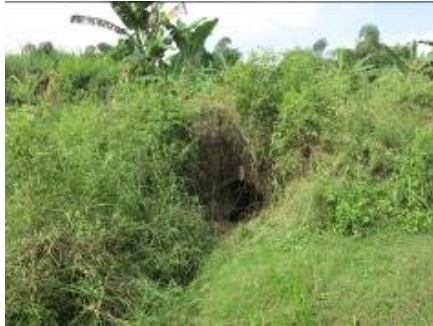
Objek ini terletak di luar benteng sebelah timur, persisnya ada di sebelah barat bangunan

*societeit*. Dengan demikian jarak dengan benteng lebih dekat. Dewasa ini gorong-gorong tersebut sudah tidak berfungsi lagi sebagaimana mestinya. Bagian atas gorong-gorong dahulu berfungsi sebagai jalan.

**Gambar 2.** Foto gorong-gorong air yang terletak antara benteng dan *societeit*  
Sumber: Balai Arkeologi D.I. Yogyakarta

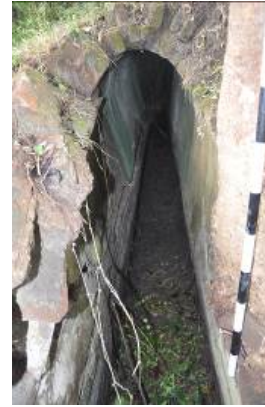
Saluran ini terletak di sebelah timur benteng. Letaknya persis di sisi timur parit keliling benteng. Objek ini dibuat dengan menggunakan bata merah yang disusun dengan memakai *lepa*. Pada bagian atas berbentuk lengkung dan sekarang sebagian batanya telah hilang (jatuh ke bawah). Kondisi ini disebabkan pada bagian samping objek tumbuh pohon yang cukup besar. Akar pohon ini merupakan salah satu penyebab rusaknya saluran ini. Saluran ini pada kedua sisinya (luar dan dalam) penuh dengan tanaman liar. Sementara pada sisi luar (sebelah timur) tanahnya lebih tinggi, sehingga air tidak bisa keluar. Inilah yang menyebabkan saluran ini tidak dapat berfungsi dengan baik.

**Gambar 3.** Foto saluran pembuangan air ke luar benteng  
Sumber: Balai Arkeologi D.I. Yogyakarta

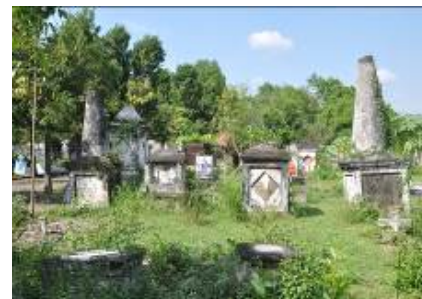
Kompleks makam ini diberi batas berupa pagar keliling dan di bagian depan terdapat gapura. Pada ambang atas gapura terdapat tulisan *MEMENTOMORI* dan angka tahun 1885. *Mementomori* berarti peringatan. Kompleks makam Belanda ini berada di sebelah barat daya benteng dan sekarang menjadi kompleks makam umum dan berada di bawah pengelolaan Dinas Kebersihan Kabupaten Ngawi. Sebagai kompleks makam Belanda, situs tersebut dewasa ini sering didatangi orang-orang Belanda. Pemakaman ini difungsikan antara tahun 1878 – tahun 1929 berdasarkan angka tahun yang tertera pada makam-makam di situs tersebut.

**Gambar 4.** Foto salah satu sudut Kompleks Makam Belanda  
Sumber: Balai Arkeologi D.I. Yogyakarta

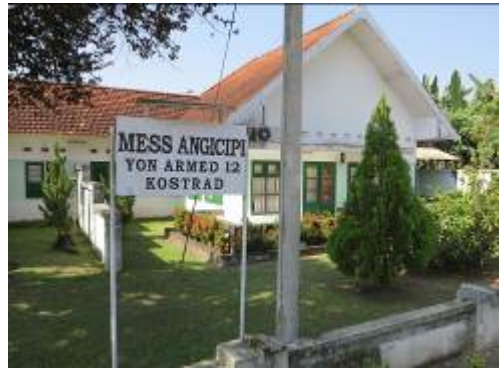
5. **Bangunan Rumah Tinggal**  
 Bangunan rumah bergaya indis dapat ditemukan di bagian depan benteng, yaitu di sekitar pintu gerbang penjagaan. Bangunan tersebut dewasa ini masih dimanfaatkan, namun ada beberapa yang tidak dihuni, bahkan ada satu bangunan yang akan dijual. Hal ini diketahui karena adanya tulisan yang ditempel di bagian depan bangunan. Beberapa bangunan yang sekarang masih berfungsi antara lain untuk mess milik YON ARMED 12 KOSTRAD, rumah dinas komandan ARMED 12, rumah dinas anggota ARMED 12, dan ada pula yang dimiliki perseorangan. Secara umum kondisi seluruh bangunan dalam keadaan utuh.

**Gambar 5.** Foto salah satu bangunan milik YON ARMED 12 KOSTRAD  
 Sumber: Balai Arkeologi D.I. Yogyakarta

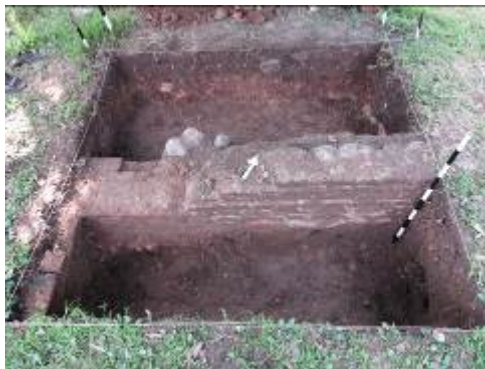
mengetahui bentuk dan denah struktur bata yang masih kelihatan di permukaan tanah. Secara khusus kotak ini digali untuk mengetahui posisi jembatan angkat yang ada di depan pintu masuk benteng. Mulai kedalaman 30 cm terlihat struktur bata. Struktur tersebut membagi kotak P1 dalam dua bagian yaitu bagian selatan dan utara. Hingga kedalaman 60 cm struktur bata tersebut berjumlah 8 lapis bata. Susunan bata tersebut ke bawah semakin melebar. Temuan lainnya adalah fragmen keramik (baik Cina maupun Eropa), fragmen kaca, fragmen gerabah, fragmen logam, fragmen genteng, dan satu benda (berbahan besi serta cangkang kerang) yang tidak bisa diidentifikasi jenisnya.

**Gambar 6.** Foto akhir penggalian Kotak P1  
Sumber: Balai Arkeologi D.I. Yogyakarta

Hasil dari kotak P1 berupa struktur bata yang merupakan sebuah fondasi bangunan dan memiliki bentuk persegi panjang yang berorientasi barat-timur berukuran 250 cm x 500 cm. Struktur tersebut memiliki bentuk seperti piramida terpenggal, pada bagian atas dengan penampang lebih kecil dari pada penampang bagian bawah. Bentuk struktur yang demikian dimungkinkan merupakan sebuah pondasi bangunan. Berdasarkan informasi dari Sertu Bambang Suwito (salah satu anggota ARMED 12) dikatakan bahwa struktur tersebut dahulu merupakan bangunan pos

penjagaan. Umur bangunan tersebut kemungkinan lebih muda dari pada umur benteng. Hal ini berdasarkan ukuran bata yang digunakan dalam struktur bangunan tersebut yang lebih kecil dibandingkan dengan bata yang menjadi isian dalam tanah urug.

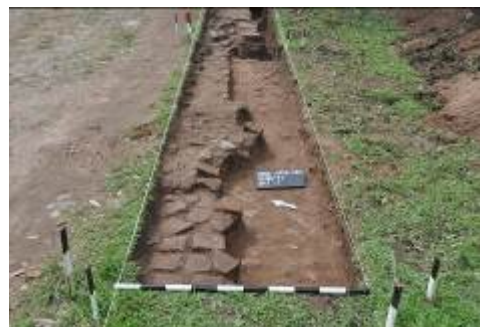
Kotak P4 terletak di sebelah barat dan berhimpit dengan kotak P3. Kotak P4 dibuka dengan tujuan untuk mencari struktur landasan jembatan angkat, juga untuk merunut struktur bata yang telah nampak pada kotak P3. Struktur bata mulai ditemukan pada kedalaman 54 cm dan berjumlah satu lapis bata. Di bawahnya terdapat lapisan bata lain dengan susunan tidak beraturan. Adapun temuan lepas terdiri atas fragmen kaca, fragmen gerabah, dan fragmen logam.

**Gambar 7.** Foto akhir penggalian Kotak P4  
Sumber: Balai Arkeologi D.I. Yogyakarta

Hasil dari kotak P4 sama dengan hasil kotak P3 yaitu struktur bata satu lapis yang di bawahnya dipadatkan dengan pecahan bata. Lapisan ini merupakan jalan masuk ke benteng. Hasil dari kotak P5 sama dengan kotak P3 dan P4, berupa struktur bata satu lapis yang di bawahnya dipadatkan dengan pecahan bata. Lapisan ini merupakan jalan sebagai akses dari dan ke benteng.

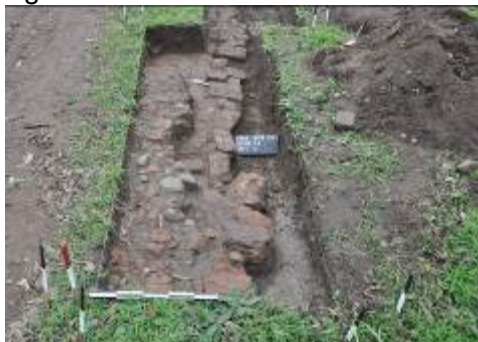
Posisi kotak P6 berada persis di sebelah barat dan berimpit dengan kotak P5 serta dengan dinding pintu gerbang benteng. Kotak P6 dibuka dengan tujuan untuk mencari struktur landasan jembatan angkat, dan sekaligus untuk merunut struktur bata yang telah kelihatan pada kotak P3, P4, dan P5. Temuannya berupa struktur bata sebanyak satu lapis dan temuan artefaktual berupa fragmen logam.

**Gambar 8.** Foto akhir penggalian Kotak P6  
Sumber: Balai Arkeologi D.I. Yogyakarta

Berikutnya adalah hasil yang diperoleh dari kotak P6. Hasil dari kotak ini tidak sesuai dengan tujuan awal yaitu mencari struktur landasan jembatan angkat. Penggalan pada kotak P6 ini menemukan struktur bata dan batu sebagai perkerasan tanah. Kotak P7 memberikan hasil yang sesuai dengan harapan. Kotak P7 menunjukkan adanya struktur bata yang sudah terlihat sejak awal tetapi tidak menggunakan *lepa*, dan berlanjut terus ke bawah dan berlepa. Temuan ini diduga kuat merupakan struktur landasan jembatan angkat benteng. Hal tersebut didukung dengan profil

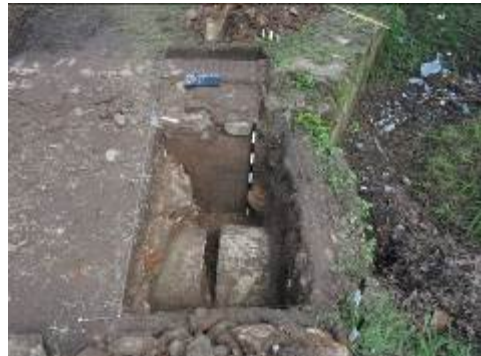
Kotak P7 berada di sebelah barat dinding gerbang. Kotak P7 dibuka dengan tujuan untuk mencari struktur landasan jembatan angkat dan melihat lebih jauh profil struktur bata yang terdapat di permukaan. Pada permukaan kotak sudah terlihat struktur bata yang terdapat pada sisi barat kotak. Struktur tersebut berlanjut terus ke bawah. Di bagian atas struktur tersebut tidak menggunakan lepa, akan tetapi di

bagian bawah dilepa. Kemudian pada kedalaman antara 80 s.d. 100 cm ditemukan gorong-gorong air dengan ketebalan 10 cm dan diameter 90 cm. Selanjutnya temuan artefaktual berupa fragmen keramik, fragmen gerabah, fragmen logam (paku, pengait, tutup kaleng, besi, dan beberapa benda logam yang tidak jelas bentuknya).

**Gambar 9.** Foto landasan jembatan angkat sisi barat pada kotak P7  
Sumber: Balai Arkeologi D.I. Yogyakarta

struktur bata yang memiliki dan menggunakan "takikan". Temuan lain pada kotak P7 adalah tanah urug yang digunakan untuk menimbun gorong-gorong. Tanah urug ini ditemukan di sebelah timur struktur. Hal tersebut menimbulkan dugaan bahwa gorong-gorong tersebut merupakan tambahan baru. Hal ini dibuktikan ditemukannya berbagai macam pecahan material yang terdiri dari batu berukuran kecil hingga sedang, pecahan tegel, pecahan batu putih, dan pecahan bata di sekitar gorong-gorong tersebut.

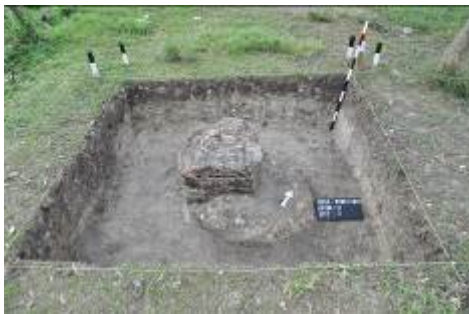
Kotak T1 terletak pada tanggul sisi timur atau bagian belakang benteng. Pembukaan kotak T1 bertujuan untuk mengetahui bentuk sesungguhnya salah satu struktur bata yang berada di tanggul ini. Struktur bata yang dimaksud diduga merupakan fondasi dari sebuah bangunan (pagar?). Informasi ini didasarkan atas peta Belanda yang ada. Disampaikan pula bahwa di sepanjang tanggul terdapat 10 fondasi sejenis. Salah satu dari fondasi tersebut dibuka dan diberi nama dengan kotak T1. Dalam penggalian, fondasi bata ditempatkan pada bagian tengah kotak. Setelah menggali hingga kedalaman antara 40 – 50 cm diketahui bahwa struktur ini berukuran 45 x 46 cm dengan ketebalan 32 cm. Artefak yang ditemukan berupa fragmen keramik, fragmen gerabah, beberapa artefak

berjenis logam seperti paku, mur baut, kawat, dan selongsong peluru.

**Gambar 10.** Foto akhir penggalian kotak T1  
 Sumber: Balai Arkeologi D.I. Yogyakarta

Kotak selanjutnya adalah T1. Kotak ini menghasilkan temuan berupa struktur bata yang terletak di atas tanggul dan berorientasi utara-selatan dengan posisi berderet satu baris. Dengan kondisi yang demikian diperkirakan bahwa temuan ini diduga merupakan fondasi pagar pembatas benteng.

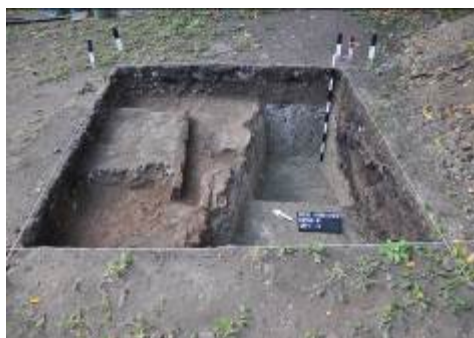
Kotak D.1 terletak di dalam benteng yaitu di depan gudang amunisi dan penjara yang terletak di pojok barat daya benteng. Pembukaan kotak ini adalah untuk mencari artefak yang terkait dengan gudang amunisi khususnya dan artefak benteng pada umumnya. Temuan monumentalnya berupa struktur bata satu deret yang membujur dengan arah barat-timur. Sedangkan temuan artefaktualnya berupa fragmen gerabah, fragmen keramik, fragmen kaca, fragmen logam, fragmen genteng, fragmen tulang, dan fragmen besi (paku), selongsong peluru, dan 1 temuan yang belum diketahui bentuknya.

**Gambar 11.** Foto akhir penggalian kotak D1  
 Sumber: Balai Arkeologi D.I. Yogyakarta

Kotak D1 dibuka dengan tujuan untuk mencari artefak yang terkait dengan keberadaan gudang amunisi. Tujuan dari penggalian kotak ini belum sepenuhnya tercapai, sebab temuan peluru ataupun bahan amunisi tidak terlalu banyak. Artefak yang ditemukan dari kotak ini berupa fragmen genteng, fragmen gerabah, fragmen keramik, fragmen kaca, fragmen logam (selongsong peluru, paku, engsel pintu, mur-baut, kancing, tutup kaleng), dan tulang.

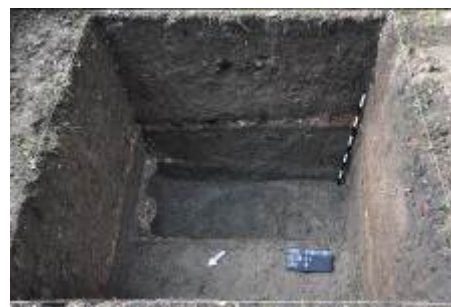
Kotak L1 terletak di depan pintu gerbang sisi timur benteng, tepatnya di sisi kiri gerbang. Alasannya untuk mencari artefak di sekitar luar benteng. Sampai kedalaman 20 cm temuan yang ada berupa fragmen keramik, fragmen kaca, fragmen gerabah, logam (berupa selongsong peluru, slot pintu, mur baut, paku, dan pengait), serta fragmen tulang binatang. Kemudian pada kedalaman 60 cm menemukan tegel polos berwarna kuning dan bertuliskan "ALFRED REGOUT 80 MAASTRICHT HOLLAND"

**Gambar 12.** Foto akhir penggalian kotak L1  
 Sumber: Balai Arkeologi D.I. Yogyakarta

Demikian pula dengan kotak L1, artefak yang ditemukan berupa kebutuhan sehari-hari. Hal menarik pada kotak ini adalah dengan ditemukannya unsur bangunan yang berupa tegel. Tegel ini berwarna kuning dan bertuliskan "ALFRED REGOUT 80 MAASTRICHT- MADE

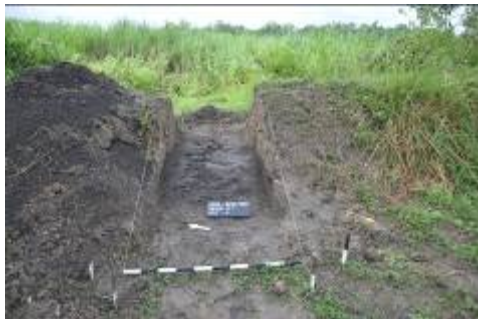
Kotak JP1 terletak pada tanggul parit sisi luar sebelah timur. Kotak ini dibuka dengan tujuan untuk melihat dan mengetahui gejala jalan patroli serta sejauhmana

perubahannya hingga saat ini. Secara umum temuan di dalam kotak ini berupa fragmen gerabah, fragmen keramik, dan fragmen tulang.

**Gambar 13.** Foto akhir penggalian kotak JP1  
Sumber: Balai Arkeologi D.I. Yogyakarta

Berikutnya adalah kotak JP1 dan JP2. Kedua kotak tersebut dibuka dengan tujuan untuk mencari jejak jalan patroli. Tujuan tersebut tidak seluruhnya tercapai karena jalan patroli yang dimaksud "hanya" berupa tanah yang ditinggikan. Dengan demikian dapat diartikan bahwa yang dimaksud dengan jalan

patroli adalah tanah yang lebih tinggi dari permukaan tanah sekitarnya, dan kemudian difungsikan sebagai jalan untuk patroli para penjaga keamanan dalam mengelilingi benteng.

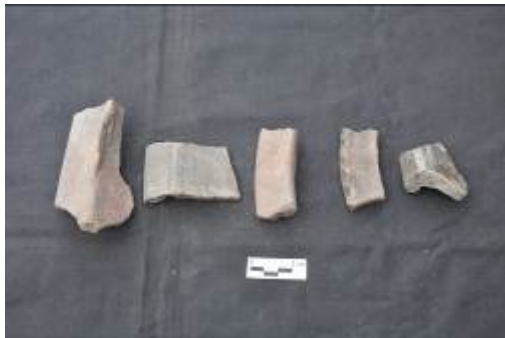
**Gambar 16.** Foto beberapa bentuk gerabah  
Sumber: Balai Arkeologi D.I. Yogyakarta

Di bawah ini akan dipaparkan tentang masing-masing jenis temuan sesuai dengan jumlah. Temuan terbanyak adalah fragmen gerabah sebanyak 233 fragmen. Secara umum fragmen gerabah yang ditemukan merupakan gerabah polos, namun ada beberapa fragmen yang berhias. Secara kualitas dapat dikatakan bahwa seluruh temuan gerabah yang ada merupakan gerabah yang dapat digolongkan sebagai "biasa", bukan gerabah halus. Berdasarkan atas hasil dari analisis tersebut diketahui bahwa fragmen gerabah dengan jumlah 233 keping dapat dikelompokkan menjadi 2, yaitu wadah dan non-wadah. Kelompok wadah terdiri atas 12 jenis, yaitu: kendil, pengaron, kual, genuk, padasan, kelenting, jun, kekep, kendi, gentong, keren, dan mangkuk. Adapun kelompok

non-wadah terdiri atas 4 jenis, yaitu: figurin, gacuk, alat upam (?) atau gacuk besar, dan manik-manik. Khusus untuk figurin diperkirakan merupakan bagian dari hiasan yg berukuran tinggi 3,5 cm, panjang 5,2 cm, dan lebar 4 cm. Selain itu terdapat fragmen gerabah berhias (3 keping), yaitu fr. genuk berhias motif sisik ikan; fr. padasan berhias motif kelopak mata; dan fr. pengaron berhias motif rantai.

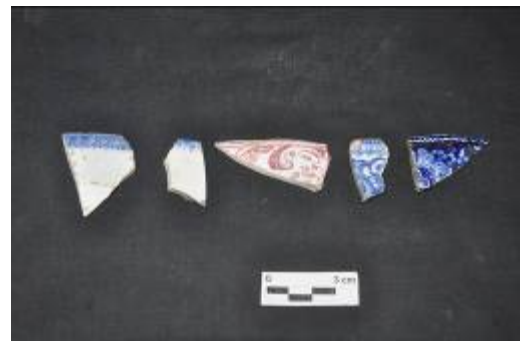
Berikutnya adalah temuan keramik sebanyak 129 fragmen. Fragmen keramik asing yang ditemukan di benteng ini kebanyakan fragmen keramik Eropa (Belanda?) dan sisanya merupakan fragmen keramik Cina. Khusus untuk fragmen keramik Eropa salah satunya diketahui karena adanya tulisan latin dan Jawa Baru. Tulisan latinnya berbunyi .....trus Regout.....MAASTRICHT MADE IN HOLLAND. Sedangkan tulisan Jawa Baru kurang lebih terbaca Pe.....lu.....ké.....prik. Sementara itu fragmen keramik Cina yang ditemukan pada umumnya berasal dari Dinasti Qing. Secara keseluruhan Dinasti Qing ini meliputi

Selanjutnya berdasarkan analisis diketahui bahwa fragmen keramik yang ditemukan terdiri atas piring, mangkuk, sendok makan, botol, buli-buli, cangkir kecil untuk minuman beralkohol. Keramik dari dinasti ini pada umumnya dibuat oleh seniman dengan dekorasi yang diambil dari lingkungan alam sekitarnya, antara lain manusia, binatang, air terjun, pemandangan alam, atau desain tekstil seperti brokat dan bordir kuno. Motif-motif tersebut dibuat dalam dua warna yaitu biru dan putih. Piring biru dan putih dengan dasar ganda dari periode dinasti ini banyak ditemukan di Indonesia. Selain itu terdapat keramik lain (masih dari Dinasti Qing) yang banyak ditemukan di Indonesia adalah buatan dari pusat keramik di Yixing dekat Shanghai (Provinsi Jiangxu) dan yang ada di dekat Guangzhou (Provinsi Guangdong). Keramik dari dua provinsi ini pada umumnya dalam bentuk batuan merah (Adhyatman, 1990: 69 – 70).

Gambar 17. Foto beberapa contoh keramik asing
