Fase-fase Pembangunan Keraton Surosowan-Banten Lama

R. Cecep Eka Permana

KATA KUNCI Fase pembangunan, Keraton Surosowan, Banten Lama, struktur bangunan, peta Kuno.

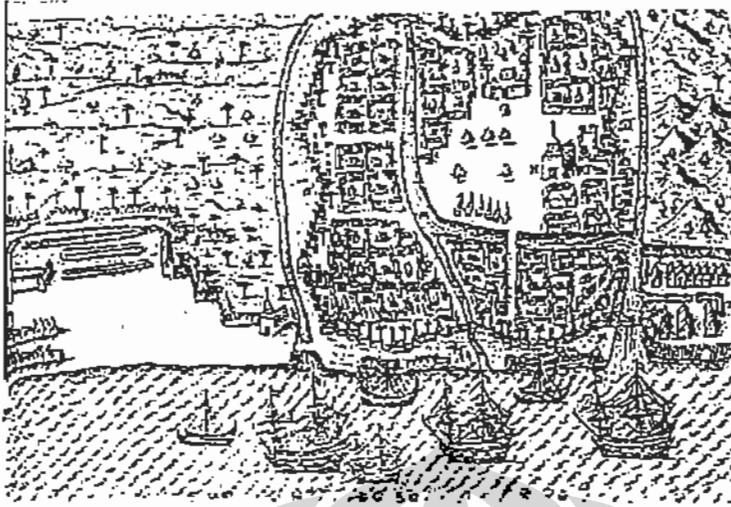
GAMBAR 1
PETA KOTA BANTEN TAHUN 1596
(SUMBER: ROUFFAER DAN IJZERMAN 1915: 222)

Peta ini menunjukkan keadaan Kota Banten secara terhampar (*bird eye view*). Peta yang dibuat oleh Willem Lodewicjk 1596 ini, digambar dari arah laut (utara) ke arah daratan (selatan) sehingga bagian bawah peta adalah laut, dan bagian atas berupa daratan. Pada peta ini tampak bahwa Kota Banten telah dikelilingi oleh pagar tinggi berpola zig-zag. Pemukiman padat terletak di bagian tengah yang seolah-olah diapit atau dibatasi oleh dua buah sungai yang bermuara ke daerah sekitar pelabuhan. Di tengah-tengah kota dibelah oleh sebuah sungai (Cibanten), yang kemudian bercabang dua, yaitu ke arah barat masuk ke sungai sisi barat dan ke arah utara bermuara ke laut/pelabuhan. Rumah-rumah tampak tersusun rapi dengan diberi pagar keliling yang kokoh. Di sebelah barat dan timur daerah kota terdapat areal pemukiman yang lebih kecil. Di sini tampak bahwa sebagian besar bangunan berbentuk bangunan memanjang. Permukiman di sini juga dikelilingi oleh pagar yang tinggi. Di sebelah selatan kelompok permukiman timur terdapat dataran yang kosong, sedangkan di sebelah selatan kelompok permukiman barat terdapat pegunungan.

Permukiman di dalam kota tampak dibagi menjadi sembilan kelompok, yang terbagi lagi menjadi tiga kelompok besar, yaitu (1) kelompok di sebelah timur sungai di dalam kota, yang terdiri atas tiga kelompok permukiman yang masing-masing dipisahkan oleh jalan darat dan tiap-tiap rumah terletak di tengah halaman yang cukup luas; (2) kelompok di sebelah utara cabang sungai yang mengalir ke arah barat, yang di dalamnya dua permukiman yang satu dengan lainnya dipisahkan dengan jalan darat dan rumah-rumah juga terletak di tengah halaman, tetapi tidak serapi kelompok (1); (3) kelompok di selatan kelompok (2) dan di sebelah barat kelompok (1), yang di dalamnya pada bagian tengah terdapat sebidang tanah yang kosong yang ditumbuhi pohon-pohon (B= alun-alun atau paseban) dan terdapat empat kelompok permukiman: satu kelompok di sebelah barat tanah kosong, sementara tiga kelompok di sebelah selatannya—bagian tengah dari tiga kelompok ini merupakan kompleks Keraton Surosowan (A).

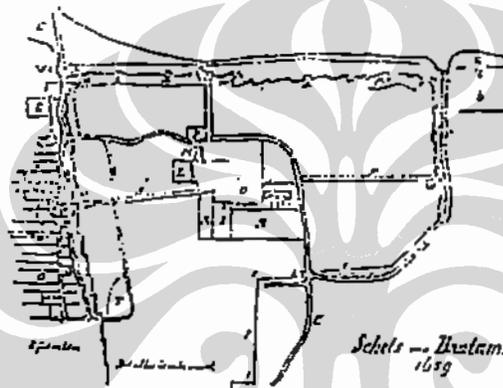
GAMBAR 3
PETA KOTA BANTEN TAHUN 1659
(SUMBER: J.W. IJZEERMAN 1923)

Peta ini memperlihatkan Kota Banten dari atas dan terlihat sungai yang mengalir dari arah selatan, ke arah utara, yang kemudian bercabang ke arah timur yang kemudian ke arah utara dan bermuara ke laut, dan cabang lainnya terus ke utara dan berbelok ke arah barat kemudian berbelok lagi ke arah utara, yang akhirnya bermuara ke laut. Dari peta ini terlihat bahwa tembok kota yang berbentuk zig-zag berada di sisi barat, timur, dan utara kota, sedangkan tembok sisi tenggara dan selatan berbentuk lurus.

Di bagian barat tembok kota sebelah barat terlihat garis petak-petak yang diduga sebagai lahan pertanian. Pada bagian tengah digambarkan batas-batas wilayah di pusat Kota Banten. Alun-alun (O) terletak di tengah; masjid dan menara (L) di sebelah barat alun-alun; dan Keraton Surosovan (H) berada di selatan alun-alun. Di sebelah barat Keraton Surosovan terdapat rumah Pangeran Madura (I), dan di sebelah baratnya lagi rumah Pangeran Lor, saudara Sultan (K). Di sebelah utara masjid terdapat gudang beras yang sedang dibangun (M), dan di sebelah barat dan utaranya terdapat rumah Kyai (N dan P). Tidak digambarkan bentuk denah Keraton Surosovan pada masa ini. Hanya saja dalam keterangan petanya disebutkan "keraton yang di dalamnya terdapat gudang senjata".

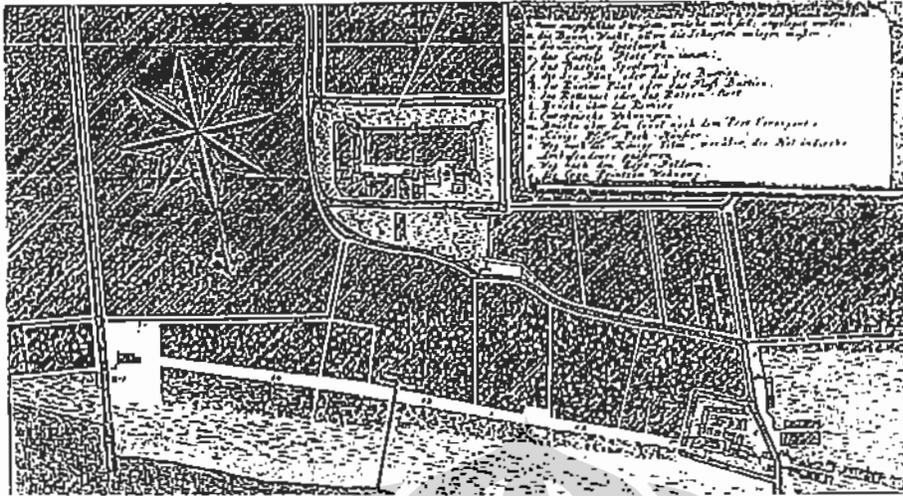
GAMBAR5
PETA KOTA BANTEN TAHUN 1739
(SUMBER: J. HYDT 1739)

Peta ini dibuat oleh Hydt, menggambarkan Kota Banten tahun 1739. Peta ini memperlihatkan keadaan Kota Banten dengan sudut pandang dari atas dengan dilengkapi dengan keterangan. Dalam peta itu terlihat kota dengan garis pantai yang membujur barat-timur, sisi bawah menunjukkan arah utara, sedangkan bagian atas arah selatan. Terlihat beberapa garis melintang dan membujur, yang tampaknya merupakan jaringan jalan. Selain itu, terlihat sungai yang mengalir dari arah selatan menuju ke utara, lalu berbelok ke barat dan kemudian belok ke utara menuju laut.

Dalam peta itu tampak jelas bahwa Keraton Surosowan berbentuk empat persegi panjang dengan bastion di setiap sudutnya. Keraton ini berada di sebelah barat sungai, yang mengalir terus ke bagian utaranya. Ruang dalam Keraton tidak banyak yang dapat di deskripsikan kecuali dua bentuk persegi panjang yang berada di bagian belahan sisi kiri (timur). Ruang persegi panjang yang lebih besar berada di bagian selatan dan ruang persegi panjang yang lebih kecil berada di bagian utara. Tepat di tengah-tengah dinding utara dan selatan benteng terdapat semacam bastion tapi bentuknya setengah lingkaran. Gerbang utama kelihatannya berada di sisi sebelah utara dengan beberapa bangunan di dekatnya. Di sebelah timur dan utara sisi luar benteng terdapat deretan bangunan.

Di dekat muara sungai, juga terdapat benteng (*Speelwijk*) yang sudut sisi utaranya memiliki bastion. Benteng ini, seperti Keraton Surosowan, dikelilingi sungai. Berbeda dengan peta sebelumnya, pada peta ini tidak terlihat tembok kota yang berbentuk zig-zag.

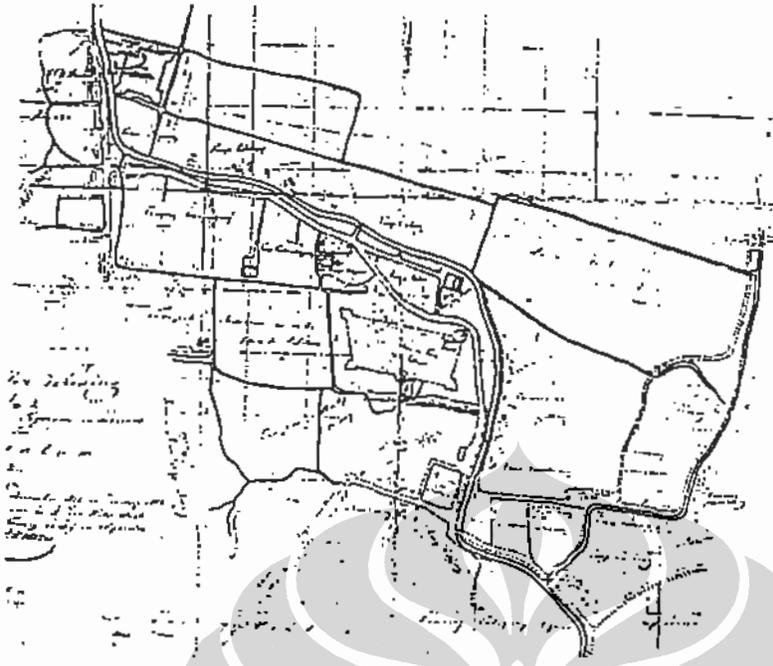
GAMBAR 6
PETA KOTA BANTEN TAHUN 1825/1826
(SUMBER: ARSIP NASIONAL)

Peta itu memperlihatkan sketsa keadaan kota Banten dengan sudut pandang dari atas. Dalam peta ini tampak jaring-jaring garis yang kemungkinan adalah jalan. Selain itu, tampak jelas jaringan sungai yang mengalir dari arah selatan menuju ke utara (laut), tetapi sebelumnya berbelok ke arah barat. Sungai itu bercabang ke arah timur, yang kemudian bermuara ke laut. Tidak tampak garis pantai dalam peta ini, demikian pula garis-garis yang menunjukkan adanya pemukiman/kota dan lahan pertanian.

Keraton Surosowan, menurut Peta Kota Banten Lama tahun ini, terlihat berdenah trapesium dengan bastion di keempat sudutnya. Namun, denah keraton ini digambarkan dengan garis putus-putus. Tidak tampak ada ruangan, ataupun gerbang, mungkin menggambarkan bahwa Keraton Surosowan sudah hancur. Justru Benteng Speelwijk yang terletak di utara (kiri atas) atau barat laut Keraton Surosowan tampak masih jelas berdenah bujur sangkar dengan bastion di tiap sudutnya. Sementara itu, di sudut tenggara Keraton Surosowan terlihat denah segi empat yang merupakan Keraton lain milik sultan (kaibon).

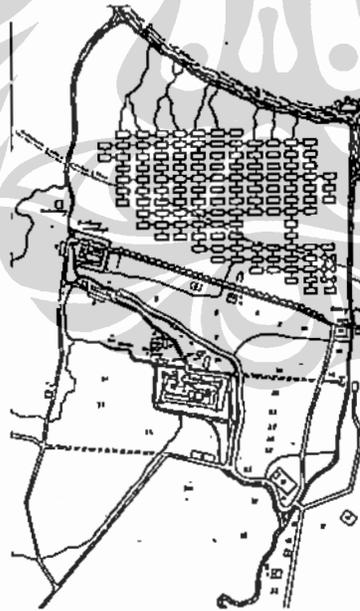
GAMBAR 7
PETA KOTA BANTEN TAHUN 1900
(SUMBER: L. SERRURIER 1992)

Peta ini memperlihatkan gambar yang lebih jelas dan terlihat ada perkembangan di bagian utara mendekati pantai. Selain itu, jaringan sungai juga jelas, yang mengalir dari arah selatan lalu bercabang ke arah barat dan timur. Sungai yang mengalir ke arah barat mengalir mengelilingi Keraton, lalu mengalir ke arah utara melewati dan bermuara ke laut. Adapun sungai yang mengalir ke arah timur mengalir lurus ke utara dan bermuara ke laut.

Keraton Surosowan (tertulis *Pakuwon*) pada peta tahun ini terlihat berdenah empat persegi panjang dengan bastion di tiap sudutnya. Di sebelah utara Keraton terdapat alun-alun yang terlihat di belah oleh jalan. Di sebelah barat alun-alun terdapat Masjid Agung. Di dalam Keraton Surosowan tampaknya ada beberapa bangunan dengan dua gerbang utama. Tidak jelas benar bagian-bagian apa saja yang ada dalam Keraton. Bangunan yang ada tampaknya sebagian besar menempati hampir seluruh bagian dalam Keraton, kecuali beberapa bagian kecil pada sisi utara dan timur sehingga tampak semacam ruang terbuka. Sementara itu, dua gerbang yang tampak adalah yang berada di sisi utara mendekati sisi barat, dan gerbang lainnya berada di sisi timur mendekati utara.

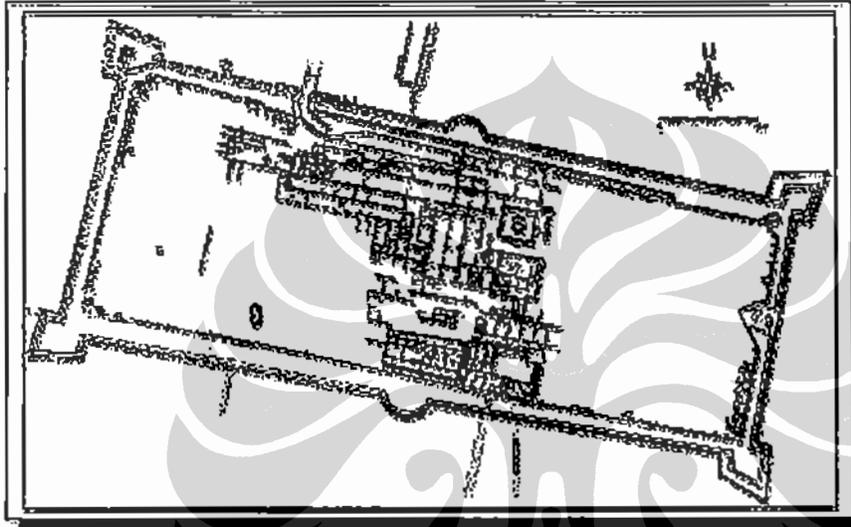
GAMBAR 8
DENAH KERATON SUROSOWAN

Ekskavasi yang dilakukan oleh berbagai pihak yang terkait terhadap situs Keraton Surosowan sejak tahun 1977 hingga sekarang telah berhasil menampakkan hampir seluruh struktur ruang yang berada di bagian tengah benteng. Meskipun demikian, masih terlalu dini untuk mengambil kesimpulan yang menyeluruh tentang bentuk dan tata ruang serta rekonstruksi kehidupan dalam Keraton. Paling tidak, sisa bangunan yang telah ditampakkan dan "direnovasi" telah menambah sedikit demi sedikit informasi tentang fungsi dan struktur ruang Keraton pada masa berfungsinya dulu.

Benteng Surosowan berbentuk persegi panjang dengan panjang sisi utara dan selatan sekitar 300 meter, dan sisi barat dan timur sepanjang 100 meter. Benteng ini memiliki gerbang di sebelah utara dan timur. Di tiap-tiap sudut benteng ini terdapat bastion-bastion yang berbentuk segi lima yang menjorok keluar serta tangga naik yang menuju bastion tersebut. Tembok benteng ini terdiri dari susunan bata di bagian dalam dan luar, yang bagian dinding luarnya selain terbuat dari bata juga dilapisi batu karang. Pada bagian tengah tembok terdapat isian berupa tanah dan puing batu/karang. Tebal isian dinding benteng ini sekitar 2 meter. Bagian luar dinding benteng utara dan selatan—tepat di tengah-tengahnya—terdapat bagian yang melengkung setengah lingkaran yang menghadap keluar (ke utara).

Secara umum, sisa struktur bangunan di dalam benteng yang telah ditampakkkan lewat serangkaian kegiatan ekskavasi, pengupasan, dan kegiatan arkeologis lainnya berada pada bagian tengah Keraton. Struktur bangunan untuk bagian barat dan timur belum tampak karena belum diadakan penelitian atau kegiatan arkeologis yang sistematis. Sisa struktur bagian tengah yang sudah tampak berada mulai dari dinding utara hingga dinding selatan (lihat denah Keraton Surosowan).

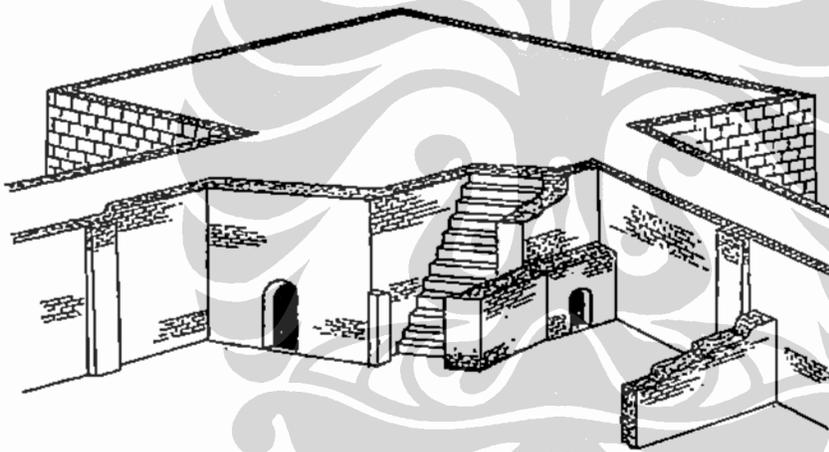
GAMBAR 11

Pada bagian sudut barat laut benteng, terdapat bastion berbentuk segi lima. Dinding luar bastion ini terdiri dari batu kapur yang dilapisi batu karang. Pada bagian atas bastion terlihat adanya struktur bata dan karang dengan pola yang tidak jelas karena berupa runtuhan. Isian lantai bastion terdiri dari tanah dan bata. Di bagian tenggara ruang bastion ini terdapat tembok batas antara jalan menuju tangga naik ke bastion dan jalan menuju sisi barat benteng. Tangga naik bastion ini terdiri dari dua belas undakan, yang terdiri atas susunan bata dan karang. Pada arah masuk tangga terdapat lantai bata. Tangga naik ini terbuat dari susunan bata yang dilapisi lepa. Pada sisi kanan pintu masuk ditemukan bekas engsel besi. Saat ini tangga ditumbuhi lumut dan rerumputan liar. Di sisi kanan dan kiri bawah tangga naik bastion terdapat dua buah ruangan. Ruangan di sebelah kanan tangga mempunyai bentuk pintu masuk yang melengkung dan agak miring ke kanan. Tinggi pintu sekitar 1,6 meter. Ruang di bawah bastion ini, dinding hingga atapnya yang melengkung terbuat dari bata, berlantai tanah dengan keadaan lembab dan berlumut. Di depan ruangan ini terdapat sumur. Ruangan di sebelah kiri sama seperti ruangan di sebelah kanan, tetapi menghadap selatan.

PENAMPANG PINTU RUANGAN/KAMAR DI BAWAH BASTION BARAT LAUT

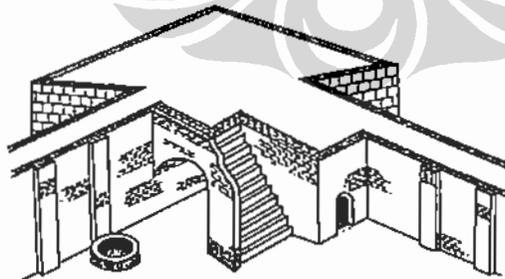
GAMBAR 13
PENAMPANG PINTU RUANGAN/KAMAR DI BAWAH BASTION BARAT DAYA

Pada bagian pojok barat daya benteng, terdapat bastion berbentuk segi lima. Pada bagian atas bastion ini terlihat struktur batu karang dan bata. Seperti pada bastion timur laut, di sini juga terdapat tangga naik dengan sebelas anak tangga. Tiap undakan terdiri dari dua pola susunan bata. Pada bagian dalam, susunan batanya vertikal sedangkan bagian luar horizontal. Dinding di sisi kanan dan kiri tangga, terbuat dari susunan bata. Di dalam dinding benteng dekat bastion ini, terdapat dua ruangan, yakni di sisi kanan dan kiri tangga. Di bagian depan ruang ini terdapat sumur yang lebih lebar dari sumur yang ada di barat laut.

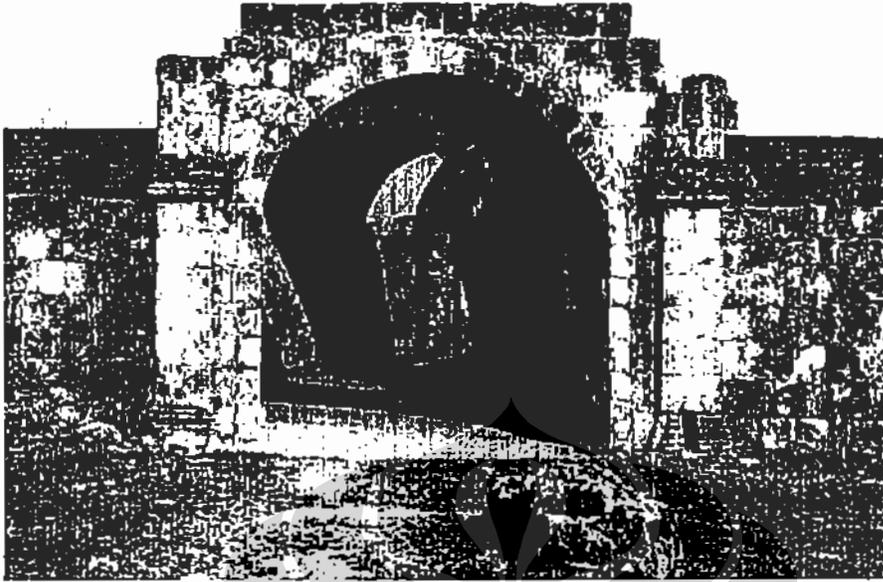
GAMBAR 14
PINTU GERBANG TIMUR

Pada bagian tengah sisi timur benteng terdapat gerbang. Antara gerbang timur dan bastion tenggara terdapat struktur yang membentuk ruangan yang berbentuk segi empat dengan jumlah lima buah. Ruang-ruang ini ada yang lantainya rendah dan memiliki sisa dinding, ada pula yang lantainya tinggi dan terlihat dibatasi dengan fondasi. Ruang-ruang itu pada saat ini terlihat ditutupi tanah dan ditumbuhi rerumputan, sedangkan arah masuk menuju ruang-ruang itu tidak jelas.

Sementara itu, pintu gerbang timur dari sisi luar terlihat lebih jelas dibanding dengan gerbang utara. Gerbang timur masih jelas terlihat bentuk lengkung atapnya dan diapit oleh pilar gapura berprofil yang terbuat dari campuran batu karang. Lantai pada pintu masuk bagian luar tersusun dari batu karang dan susunan bata dengan posisi miring pada bagian dalamnya. Arah masuk benteng membelok ke kanan, ke arah utara dengan lebar gerbang 4 meter dan panjang 8 meter. Dinding di sisi kanan dan kiri gerbang terbuat dari susunan bata yang dilapisi lepa. Atap gerbang berbentuk melengkung. Sementara itu, di bagian dalam pada sisi kanan dan kiri dinding terdapat celah seperti tempat tiang pintu. Pada bagian sisi dalam gerbang masih terlihat sisa gapura yang terbuat dari bata.

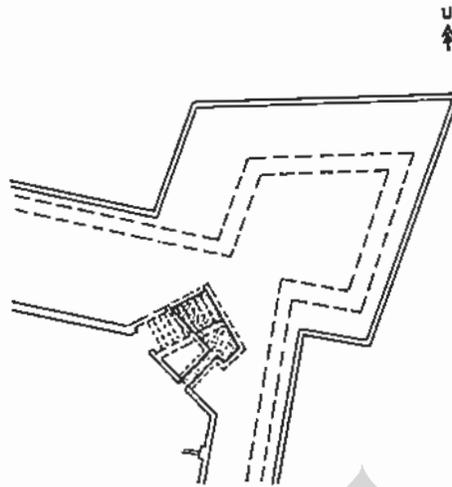
GAMBAR 15
BAWAH BASTION TIMUR LAUT

Pada sudut timur laut terdapat bastion berbentuk segi lima, yang terbuat dari bata dan batu karang. Pada bagian atas bastion terdapat runtuh bangunan dan tertutup tanah. Bastion ini memiliki tangga dengan dua belas undakan. Pada bagian depan arah naik tangga masih terlihat sisa gapura. Dinding di sisi kanan dan kiri tangga masih masih terlihat sisa lepa. Di sisi kanan tangga terdapat ruangan yang mirip dengan ruangan di bawah bastion barat laut. Ruang yang memiliki dua pintu masuk ini masih menyisakan bekas lepa.

DENAH KAMAR/RUANGAN DI BAWAH BASTION
BENTENG SUROSOWAN, SUUDY TIMUR LAUT.
